6 月末から降り続いた多量の雨により、7 月 6 日から 7 日にかけて、広範に洪水被害が発生し、崖崩れが多発した。200 人を超す人命が失われ、図書館でも浸水被害が発生した。

図書館災害対策委員会は、被害が大きかった県の県立図書館と連絡をとり、公共図書館の被害の情報を集めた。7 月 24 日時点の情報では、図書に被害が及んだ館が複数あり、長期閉館せざるを得ない重篤な被害が発生した。委員会は、現地を訪問する必要があると判断し、委員 3 名と臨時委員 1 名、それに国立国会図書館職員 1 名が加わり、岡山県と愛媛県を訪問した。

以下は、図書館の被害情報の抜粋と、訪問した図書館の状況報告である。なお、大学・学校の図書館に調査が及んでいないこと、訪問先に限りがあることなど十分な調査とはいえず、ご理解願うと共に、情報提供の協力をお願いする。

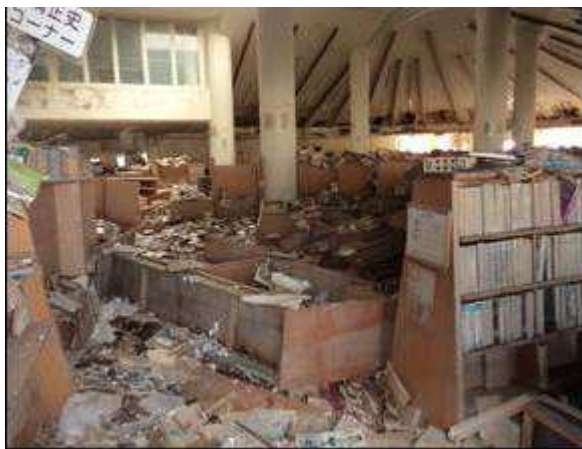
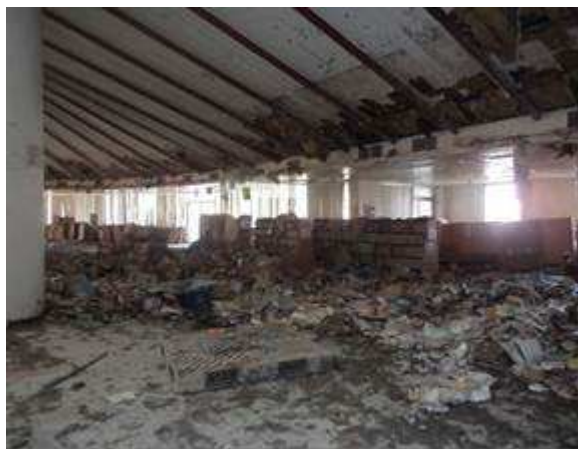
1階 真備図書館閲覧室

図書館敷地は約 1.5 m 周囲より高かったが、1 階床から 3.5 m の高さまで浸水し、2 階床レベルに至った。1 階の開架・閉架エリアに置かれた本は全て泥水に没し、大半は外に搬出された。館職員・市内他館職員が作業にあたり、県立・民間有志の応援を得た。手動集密書架は動かすことができず、集密書架に収められた本は、水を吸って膨張し重くなり取り出せないままであった。（8/24 搬出完了）郷土資料や横溝正史文庫を含む 12 万 7 千冊（在架の全てと貸出中の多くが被災している）の資料ほとんどを処分する予定。公文書と数冊の郷土資料は修復するため、外部に預けられた。

2000 人規模のホールが隣あう敷地が廃棄物の集積場となっており、被災した図書館の什器・資料は外部に山積み状態であった。内部は、壁・天井材に発生したカビ、天井材の落下や劣化、床材の汚損、ガラスの割れ、電気設備の損傷等、甚大なダメージがあり、今後の再開への見通しは立っていない。

<被災直後の図書館内部>倉敷市立図書館提供

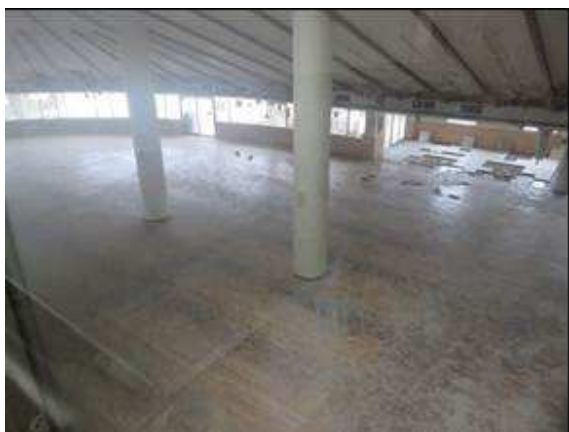
1階 真備図書館閲覧室
(愛媛県)

<8/9訪問時> 委員撮影

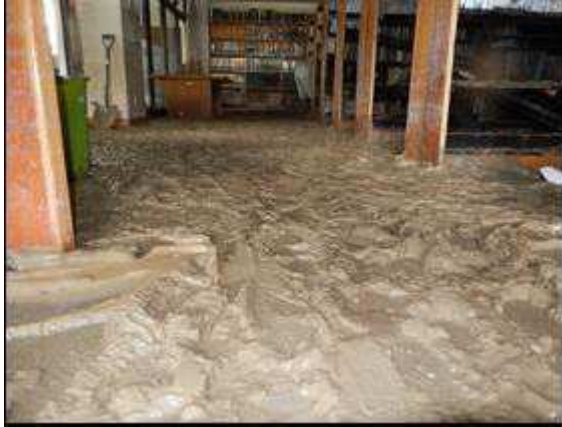
1階閲覧室

川に面した立地であるが、7日未明に山側から押し寄せた水が半地下構造の1階に流れ込み、床上約1.2mまで冠水した。7万4千冊の蔵書(『日本の図書館』より)のうち、1階の開架・閉架の下部約2/3が水損し廃棄した。その冊数はまだカウントできていない。書架上部にあり被災しなかった本は県立図書館の応援・指導のもと2階に移した。郷土資料は3階の閉架部分に保管してあったため被害はなかった。2階は照明もクーラーも使用できるが、1階の電気はほとんど使えない。

<被災直後>宇和島市立中央図書館提供

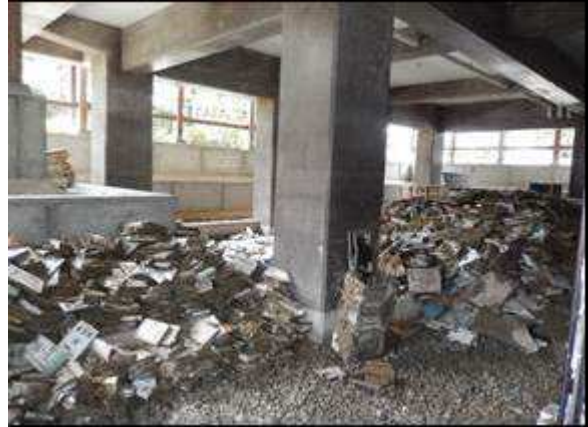
被災資料は、地元高校等のボランティアの協力を得て屋外に運び出し、7月下旬から8月上旬頃に産業廃棄物として処分した。建物は大きかりな改修が必要な状況である。

屋外に運び出した被災図書

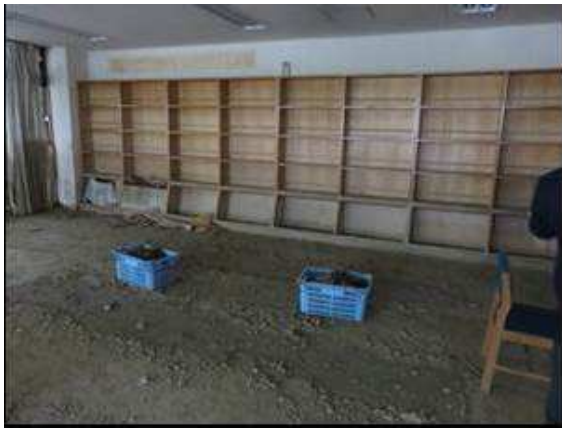
1階閲覧室

<8/10訪問時>委員撮影

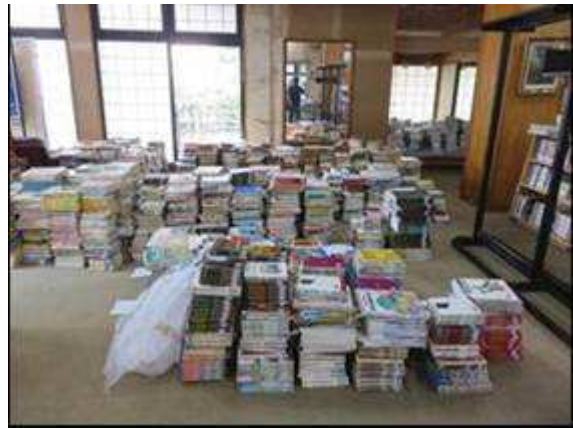
2階に避難した図書

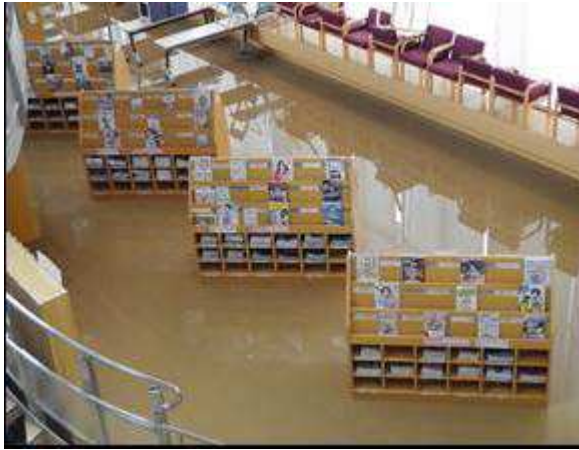
大洲市の図書館は4館体制で、東若宮に本館がある。7日午前11時頃雨水が館内に入り、床上10cm浸水した。駐車場は約50cmの冠水であった。数人の職員が浸水を警戒して早朝より自主的に出勤し、最下段の図書を上にあげる対処を開始し、最終で約6人の職員が懸命に作業した。そのため図書の水損はなかった。

1階閲覧室 床上浸水 10 cm 大洲市立図書館

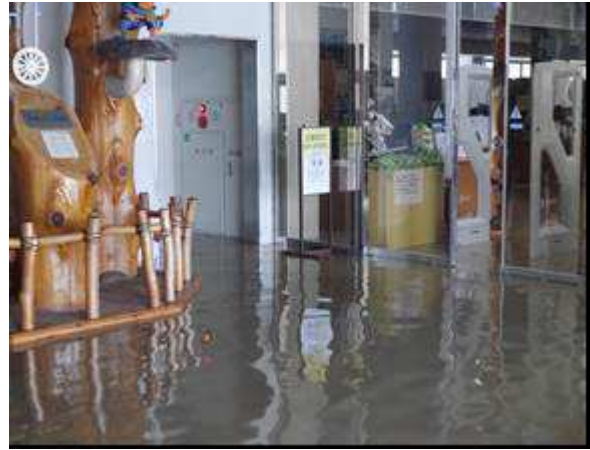
1階正面玄関ホール 床上浸水 10 cm

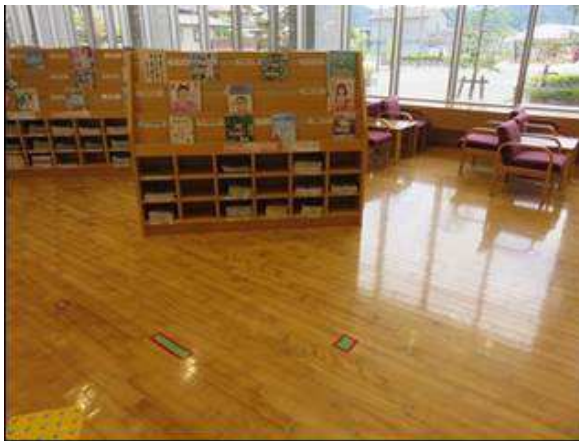
1階閲覧室

一方、浸水からの復旧作業で苦勞したことは、固定家具等の隙間に入り込んだきめ細かな泥の除去・乾燥、床下の設備ピットやエレベータピットに入り込んだ水の汲み出しであった。被害としては、フローリングの床は、ムクリなどの変形・不具合が多く生じたが、テープでマーキングして様子を見ている。事務室の二重床は廃棄することになり、電気系統の本復旧はまだである。床より低いガレージ内にあった公用車は使えなくなった。

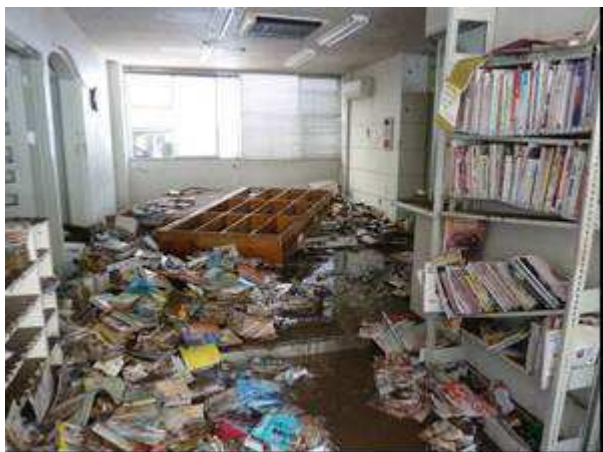
大洲市立図書館肱川分館 1階閲覧室

水は2階の膝の高さに達し、1階にある図書館は完全に水没した。壁掛け時計は8時25分で止まっていた。警戒にあたった分館長は、隣接する公民館の3階に避難した。水の引きは早かったが、泥と臭気が残り、郷土資料を含む蔵書17,000冊と什器備品は全て廃棄された。片付けには、分館職員・本館職員があたり、地元中高生ボランティアの協力を得た。今後の再開時期は未定である。

<被災直後>大洲市立図書館提供
