図書館と地震

本田 明

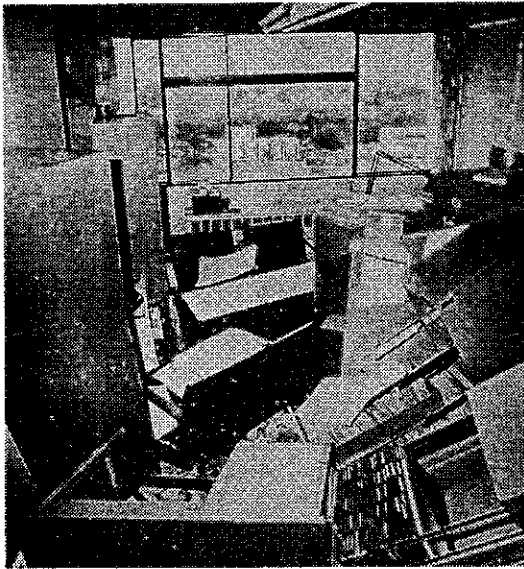
写真1 980ガルの震動を受けた9階研究室

東北大学建築学科の建物で、9階は1階の4倍の加速度を南北に受けている。写真1は9階の研究室の惨状であるが、普通の事務机が転倒しているのが手前に見え、奥行の深いファイリングケースが移動し、抽出しが飛出して転倒し、書類戸棚等すべての家具は位置を変えて回転している。建物そのものが無事なのが、かえって異様

な感じを与える。980ガルといえば、重力の加速度Gが980ガルであり、 $f = ma$ (fは力, mは質量, aは加速度)であることはご存知の事と思うが、高さ奥行がほぼ同じで重心がやや高い位置にある事務机に、横から重力と同じ力が働けば、床で滑らない限り転倒するはずである。その場に居合せ貴重(?)な体験をした人達は、鴨居にやっとしがみついで振り回されており、生きた心地がしなかったと言い、できればこの部屋にはもう居たくないともらず始末だったということである。9階では震度6~7相当、烈震・激震なみの振動を受けたわけであるが、一方1階の事務室では転倒・落下・移動ともに全くみられなかったという。

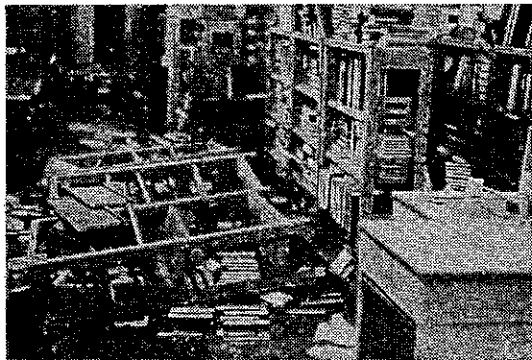
写真2 (上) 整理事務室
写真3 (左) 開架閲覧室
書架の倒伏と圖書の落下の状況
東側ブロック(いずれも東北大)

ところで、図書館の中ではどういうことが起っていたのだろうか。少し長くなるが、東北大学附属図書館・長尾公司氏の報告『大学図書館研究』No13から引用させていただく。「館内の職員が震動の異常さに思わず腰を浮かした時には、すでに、わが身の安全をはかるのが精一杯という状態になっていた。反射的に、ある者は、壁ぎわに身を寄せ、ある者は、机の下にもぐり、またある者は、揺れ動くカード箱を必死になって押えていた。……職員がこうして立ちすくんでいる目の前で、整理事務室内では、受入・目録作業中の圖書を満載した書架が、連続する震動に耐えきれぬように、次々に倒れていった。将棋倒しの形で他の書架を道連れにしていくもの、紙角力のように互に反撥し合いながら倒れるもの、連結したままねじ伏せられるように倒れるものなど、そのゆっくり倒れ沈む様子は、まるでスローモーション映画を見るようであったということである。通路であろうと、作業机の上であろうと、図書が散乱し、2段重ねのスチール製戸棚の上部が落下し、ガラス扉の割れる音が室内に響いた。」(写真2)「2階の開架閲覧室では、複式6段のスチール書架が、9連10列と17連5列との2つがブロックに分けられて、上部をアングルで連結して林立していたが、書架が歪むように揺れ、図書が雨のように落下した。書架の周辺は、たちまち足の踏み場もない状態に一変したが、褐色のカーペットの上に散乱している圖書の多彩な色表紙のためか、ここだけは“派手にやられた。”

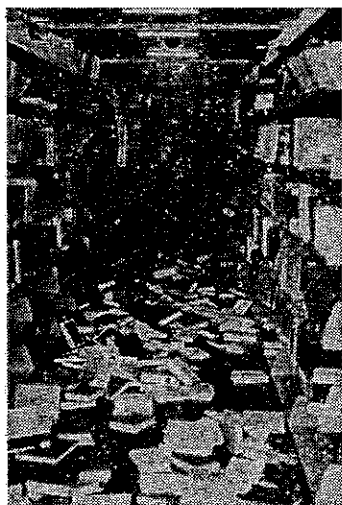
といった奇妙な感じがあった。」(写真3)「前震のときは、さ程の動揺を示さなかった学生も、流石に総立ちにこそなったが、大声を発する者もなく、また矯奇な行動に出る者も現われなかった。……閲覧室内の250人をこえる学生が、この異常事態に静穏を保ち、図書館側の指示を待ったということは、驚きであり、人身事故が1件も起らなかったことは、幸運としかいいようがない。」そして、蛍光灯が落下したり、窓ガラスが割れたりするようなことがあっても、それらがパニックの引き金になる可能性はあったと言う。

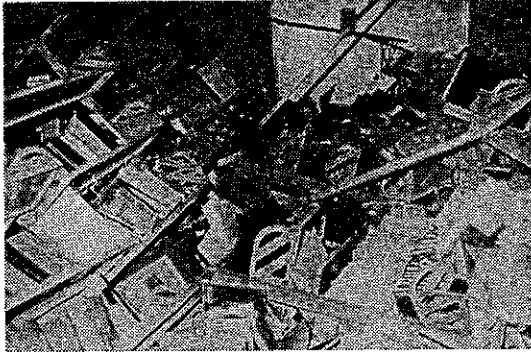
写真4 単柱式書架が倒壊した例
東北大理学部地質古生物学教室図書館

しかし頭つなぎだけでは、対面する書架が相反する動きをする場合には、座屈に耐えられる程度（ $50 \times 50 \times 4$ mmのアングル程度）であれば有効があるが、将棋倒しのような同方向への倒状に対しては無効である。（写真4）、構造体へ突っ張りをとるか（写真5）、構造体に遠い場合には、書架群の内部で何らかの補強法が考えられなくてはならないだろう。

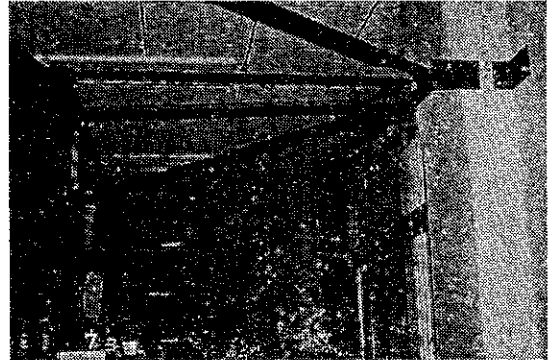
写真5 東北大非水研 地震後の徹底補強

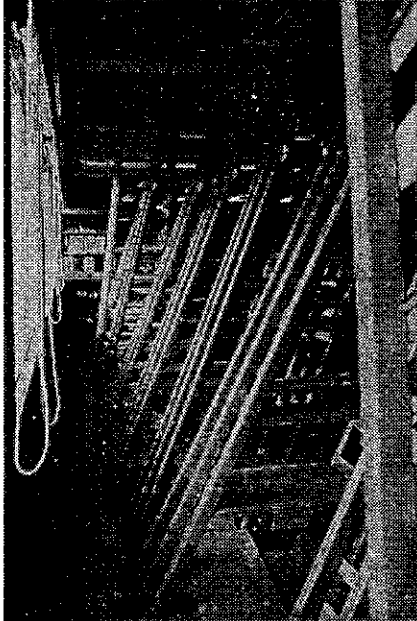
写真6 東北大学理学部化学棟3階図書室

書架の構面内の崩れの例も見られる。（写真6）棚板は横力に対して何の抵抗にもならない。この方向に対する補強は、面としての広さがあるので、より実現可能と思われるのだが、これもメーカーの検討をのぞみたいものである。
