阪神・淡路大震災による図書館の被害調査報告 (1995年3月)

JLA施設委員会

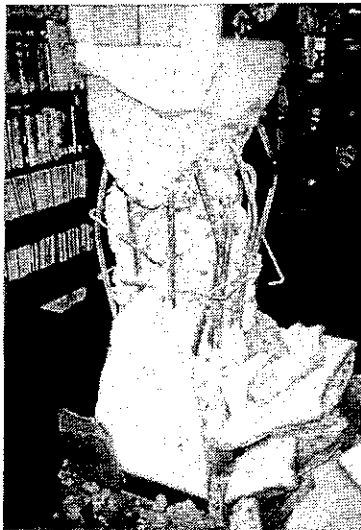
建物主要構造部に壊滅的な被害を受けたのは<神戸市立長田>と淡路島<一宮町立>である。<神戸市立長田>は傾斜地に建つ建物である。中柱2本が柱脚上部でせん断破壊によって、コンクリートが剥落して座屈した鉄筋だけになり、立ち入り禁止になっている。

▲崩壊した柱

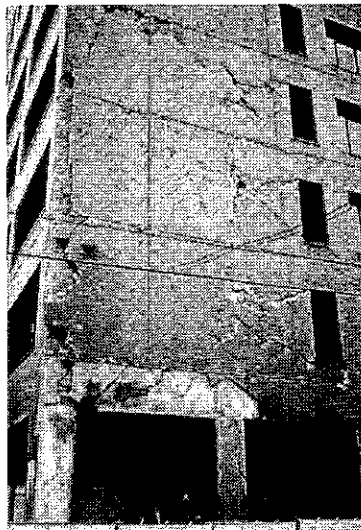
▲剥落したタイルと外壁の亀裂

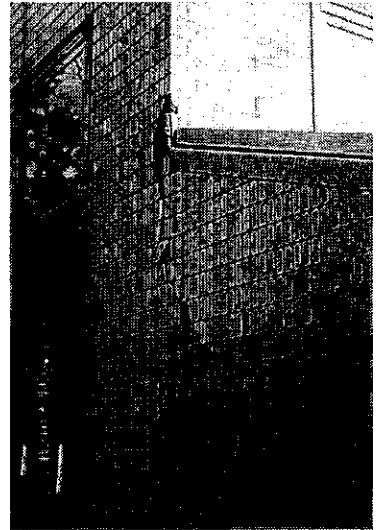
▲剥落したタイルと外壁の亀裂

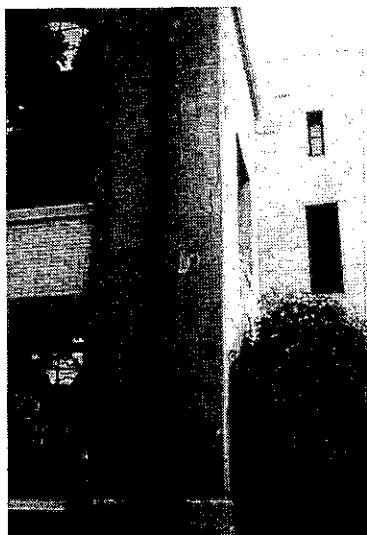
◀外壁の亀裂

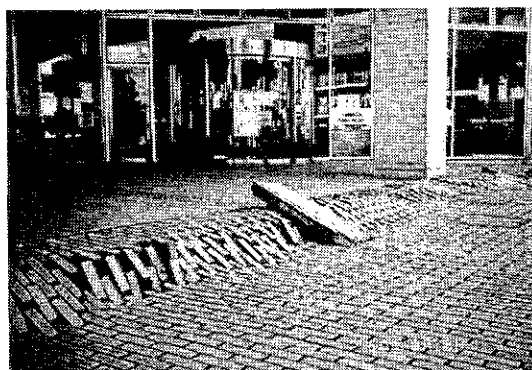
図書館前の道路が陥没して壊れた舗装▲

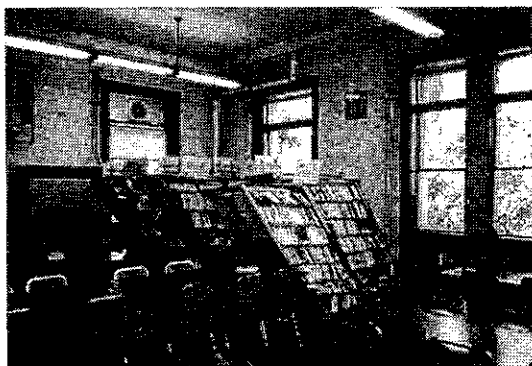
▲閲覧机に寄りかかって傾いたスチール製書架

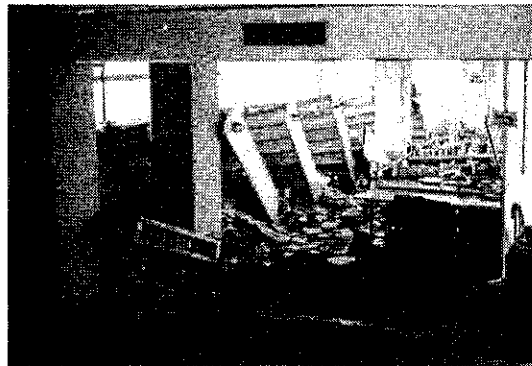
▲将棋倒しになったスチール製書架

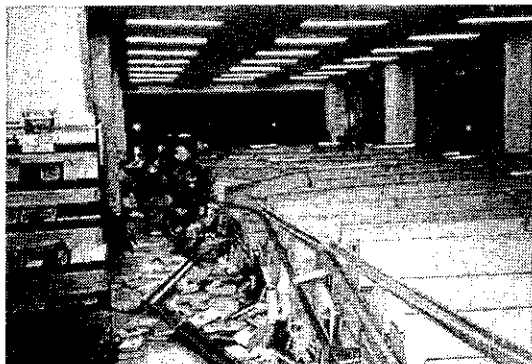
▲将棋倒しになったスチール製書架

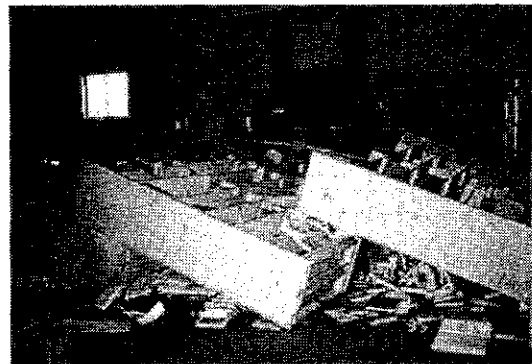
▲将棋倒しになったスチール製書架

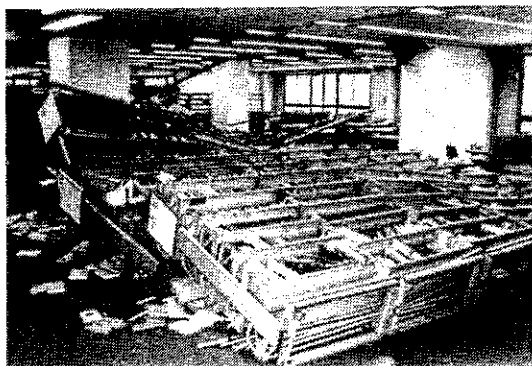
▲将棋倒しになったスチール製書架 (神戸大学付属図書館提供)

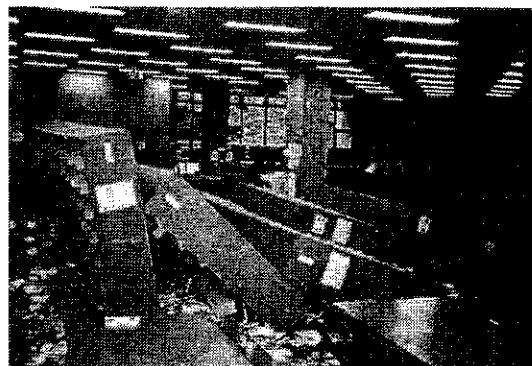
▲将棋倒しになったスチール製書架

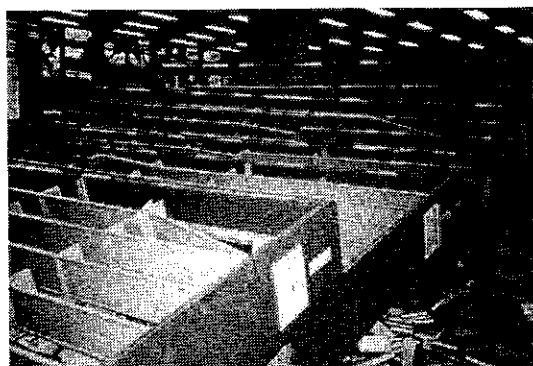
▲将棋倒しになったスチール製書架

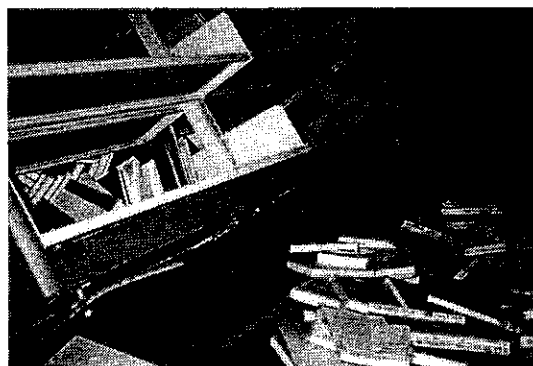
▲アンカーボルトごと引き抜いて転倒したスチール製書架

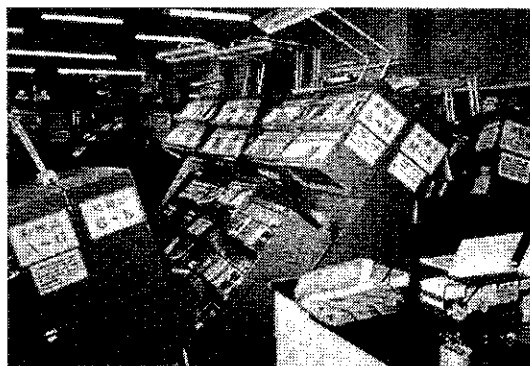
▲転倒したスチール製雑誌架

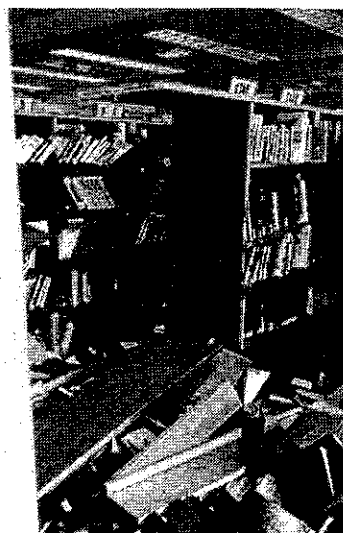
壊れた木製書架▶

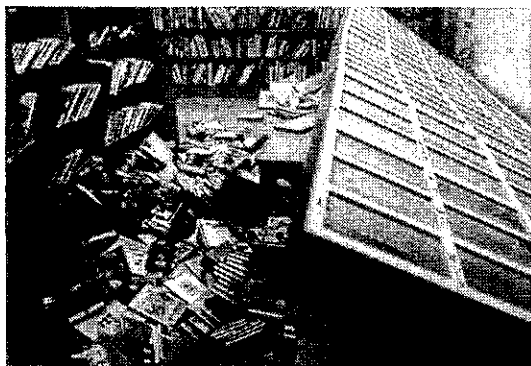
転倒した壁際の木製書架▲

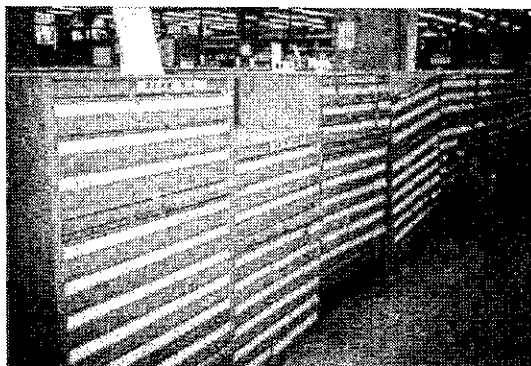
移動して配置が乱れたり、破損した木製引出式カードケース▲

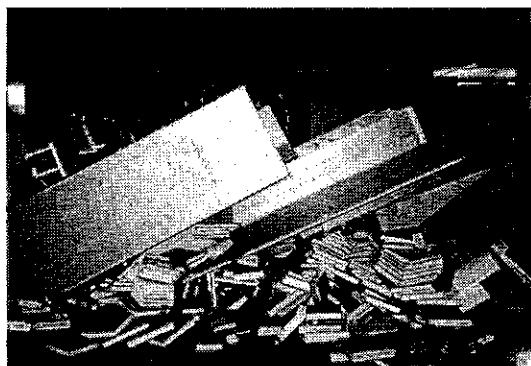
スチール製棚板を木製側板で支持する板柱式書架では、スチールパイプの頭つなぎをつけていたが、一部分で将棋倒しになり大きな被害を受けた（武庫川女子大学）。

将棋倒しになった木金混構造書架▲

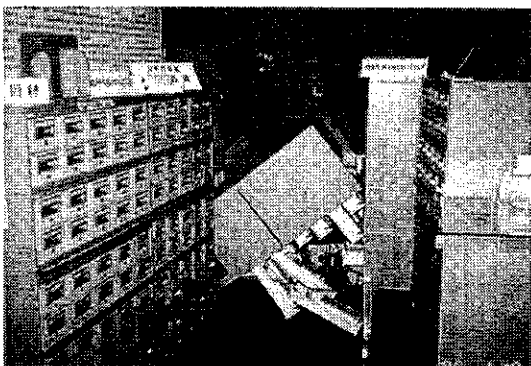
転倒したスチール製カードケース▲

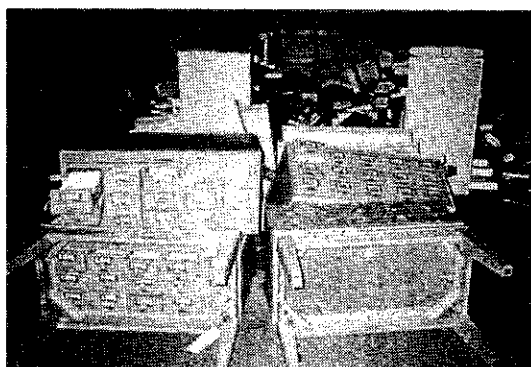
転倒した木製カードケース▲

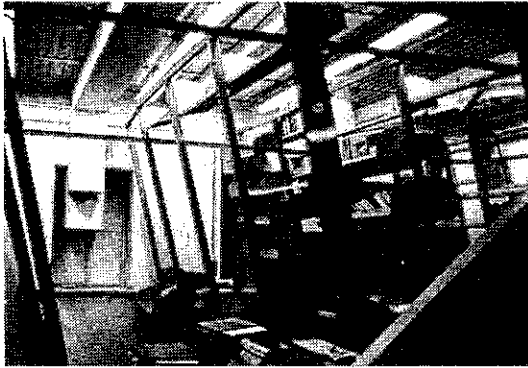
▲傾斜した床置きスチール製書架

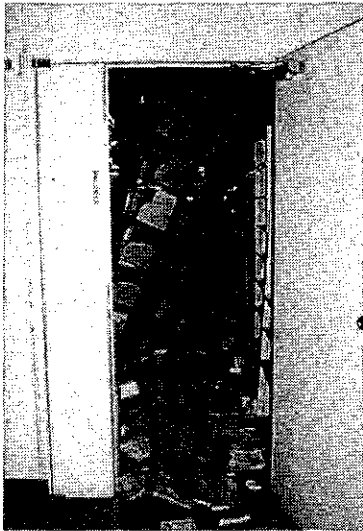
◀傾斜した床置きスチール製書架

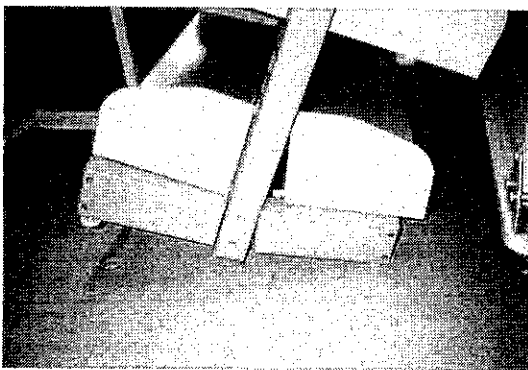
▲傾いたスチール製書架脚元の損傷

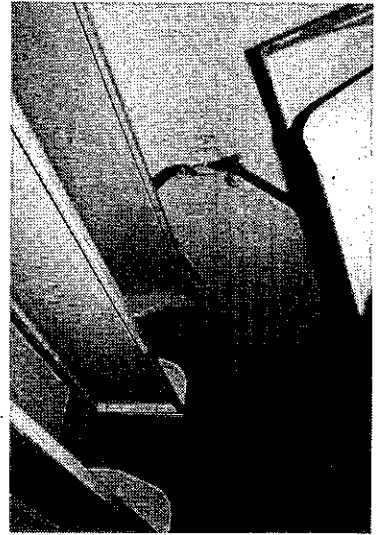
▶折れ曲がって天井を突き破った頭つなぎ

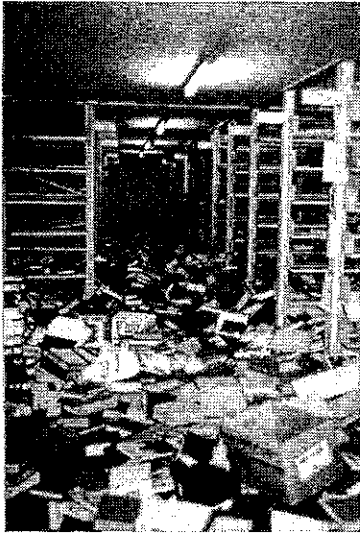
◀図書が散乱した
積層式書庫

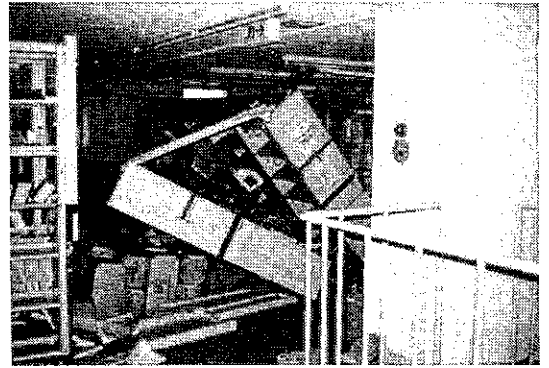
転倒した集密書架▲

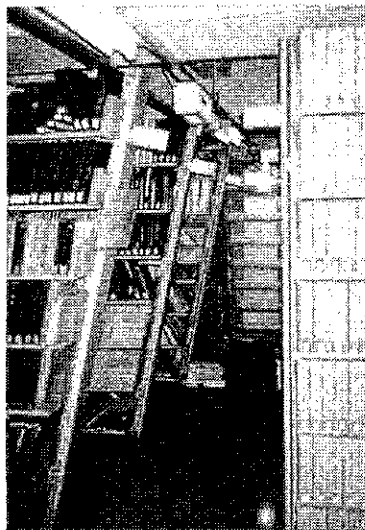
積層式書庫の傾▶
いた書架

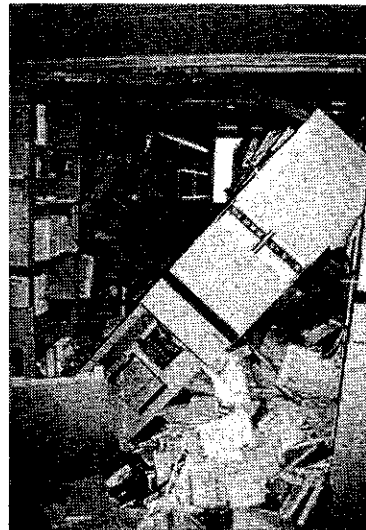
◀転倒した集密
書架

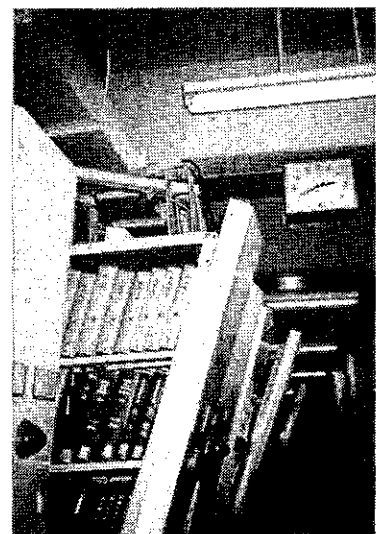
傾いた集密書架▶

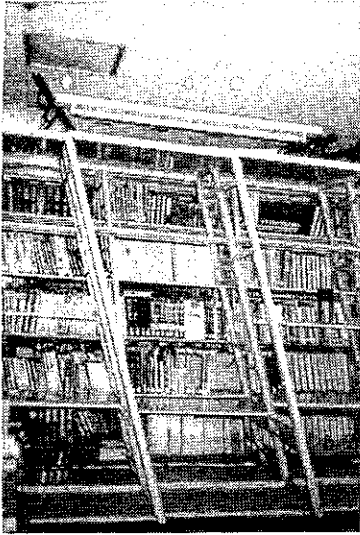
揺れがレールの方向と異なる場合は、書架が連の方向に傾いて全体が歪み、作動しなくなった（神戸市立中央、神戸商船大学、関西学院大学）。

◀ 連の方向に傾いた集密書架

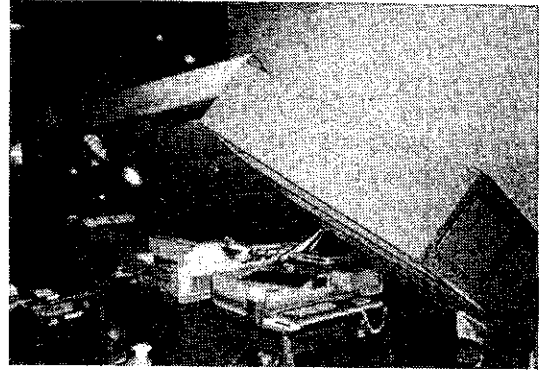
事務室の被害▲

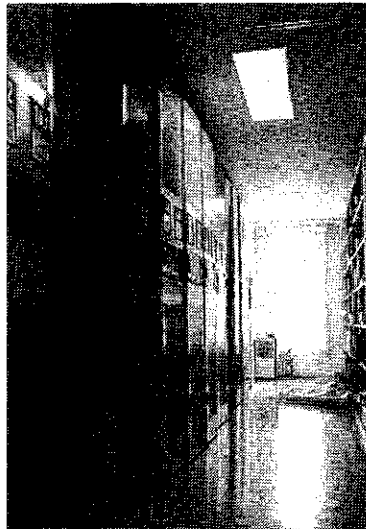
上下動をともなう激しい振動によって、台車とともに脱線した書棚もある（甲南女子大学、園田学園女子大学）。

脱線した集密書架▶

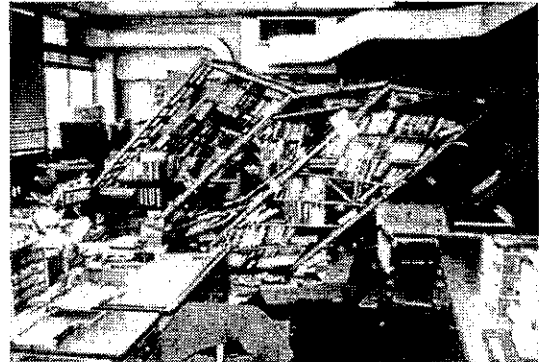
事務室の被害 (神戸大学付属図書館提供) ▲
