図書館書架の被害状況と今後の対策

——電動式移動棚を中心に——

◆
原 義和

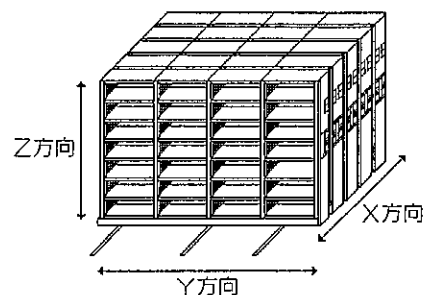
すべての棚は、上部転倒防止装置により連結されているため、レール方向には激しい横揺れに対しても、棚の変形、転倒はみられなかった。さらに電動式の場合には、可動棚はモーターブレーキが働く。そのことにより、適度な負荷がかかり、若干、レール上を自走することで揺れを吸収する免震効果が働くので、収納物の落下も固定棚の上部を除きあまりみられなかった。終端可動棚においても上部転倒防止装置により転倒やレールエンドストッパーを越えての脱輪はみられなかった。下部転倒防止装置つきの場合、若干の揺れに対しては棚のロックや転倒を防止する効果は認められたものの、激しい揺れやレールに対し、斜め方向での揺れには下部転倒防止装置の破損やレールへの噛みつきによる急激な自走の停止により、

棚の変形や転倒、収容物の落下などの原因になっていた。

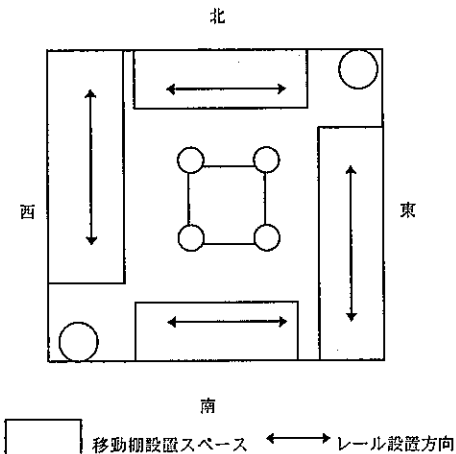
東西に設置している移動棚のレールは南北方向にあり、2階では脱輪が27列、3階では2列で最大12センチの横ずれがあった。側板のはずれが2階で2列、3階で2列あった。棚板の落下は1階で2~3枚あった。脱輪した棚については脱輪修正後すぐに使用できる状態であった。南北方向の被害は認められなかった。

このことから移動棚はレール方向の揺れに強いことが改めて観測された。レールと直角方向の揺れには脱輪することで棚への直接的な地震の影響を回避することができた。上部転倒防止装置と溝なしレールが地震に有効に働いたことになる。

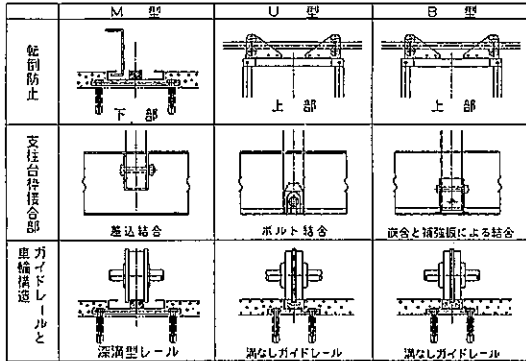
2) キハラ・エレコンパックシリーズ棚体変遷図

エレコンパックシリーズの棚体は新製品・新機能の開発などに伴い、構造の強化、機能アップが図られてきた。図のようにM型構造からU型構造へ、さらにB型構造へと変遷し、現在ではB型構造体が採用されている。支柱と台枠の接合部分は変遷のたびに強化されてきた。ガイドレールと車輪の構造ではM型の深溝を有するレール構造から床面をフラットに仕上げる滑なしレールへと移った。そして転倒防止装置も棚上部で転倒を防ぎ、棚同士が互いに棚の横揺れを抑制し、耐震性を高める上部転倒防止方式を採用した。今回の阪神大震災の前項で述べた某大学の例もB型構造体で納入されたものであった。
