第11分科会 資料保存

いつの間に！カビで慌てないために

カビの基礎 —資料保存における微生物劣化—

アジア経済研究所図書館の カビ被害と対策 —換気には要注意。感染症対策は カビ対策の敵?—

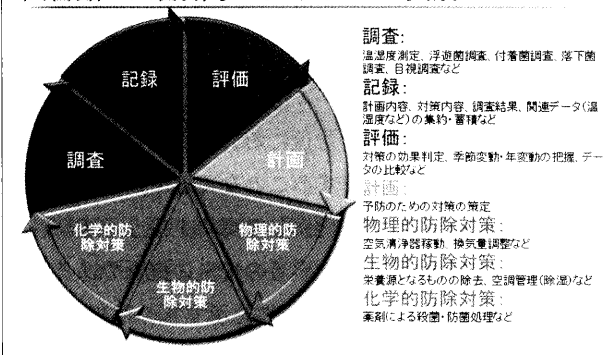
一例ではあるが、筆者が考えているスキームを紹介したい。まずは具体的な作業を、「調査」、「記録」、「評価」、「計画」、「物理的防除対策」、「生物的防除対策」、「化学的防除対策」の7項目に分けて、ここに述べた順番に実施していくというものである(図3)。第一段階として「調査」によって現状の保存環境を把握し、その調査結果を「記録」し、データをもとに施設内の有害生物の生息状況を把握する。そして、これらの調査結果をもとに、まずは最も状態の悪い箇所や最も重要な箇所を中心に防除の「計画」を立てる。計画には、有害生物を物理的に遮断する「物理的対策」、有害生物の栄養源などを除去する「生物的防除対策」、薬剤による有害生物の忌避処理や殺虫殺菌処理をする「化学的防除」があり、それぞれの状況に応じて有効で適切な防除

対策を選択する、という流れである。防除対策を行った後は、再び「調査」に戻り、その対策が有効であったかも含めて評価を行い、再度対策を講じていく。このサイクルを繰り返し実施することで建物内の有害生物を制御し、その水準を維持・向上させることを目指している。保存環境は施設ごとに異なり、経年変化もしていくためそれぞれに応じて現状を正確に把握し、状況に合わせて有効で適切な予防的処置を選択し、実践し続けることが文化財IPMの実践において最も重要な取り組みであるといえる。

図3 IPM実践のスキーム

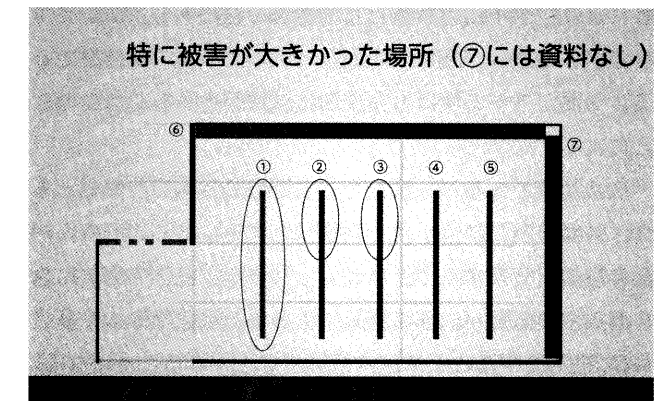
図1

まず、カビ被害の具体的な状況について紹介する。カビが発生したのは1階の半独立した閲覧室で、ここには資料約1500冊が配架されていた。この部屋は1階の通常の閲覧室とはガラスで仕切られ、入り口は人一人通れるくらいの自動ドアが設置されている。カビ発生当時、この自動ドアは換気のために常時開放していた。部屋には、壁沿いと中央部分に書架が設置されており、カビ被害がひど

かったのは入口付近と入口から数えて3連目までの書架であった(図1)。一方で、被害が少なかったのは、壁沿いの書架と部屋の奥の書架であり、特に壁沿いの書架は目で見る限りはカビの被害がなかった。

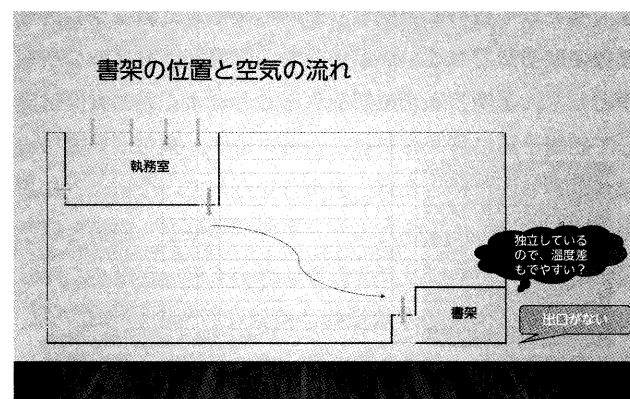
図2

カビの発生した部屋の位置と図書館内の空気の流れをみると、執務室の窓から取り込んだ高温高湿の空気が、部屋の入り口に向かって流れていくのがわかる(図2)。部屋にはこの取り込んだ空気の出口はなく、またこの部屋は他の閲覧室からは独立しているため、閲覧室からの温度差が大きくなりがちだったと考えられる。この部屋に入ってきた空気は、そこで一気に冷やされたために、入口付近

の被害が最も大きかったと思われる。

また、書架と空調設備との位置関係もよくなかった。この部屋の書架は背が高く、冷房の吹き出し口に近かったうえに、スチール棚であった。結露は、特に外部の空気との温度差の大きい冷房の吹き出し口付近や、窓ガラスの表面、資料が置かれているスチール棚の表面などで発生するといわれており、カビが発生した資料の環境はこうした悪条件に合致していた。

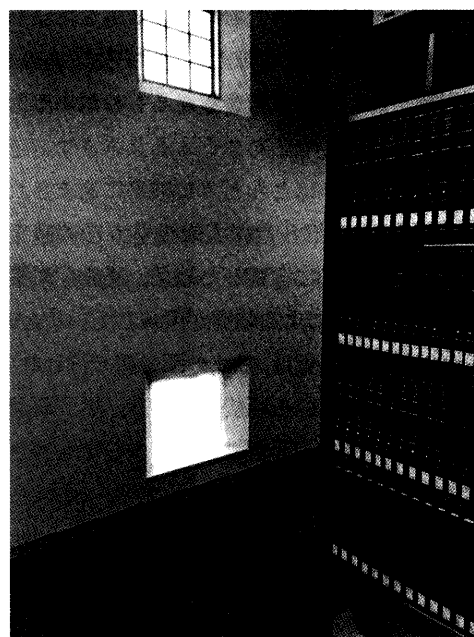
図3

カビの発生した資料については、目視では問題ないものも含め、専門業者にカビの除去作業を委託した。この際、資料からのカビ除去だけでなく、書架および部屋全体の清掃・消毒作業も委託して実施した。さらに、カビ発生には部屋の構造が影響していたと思われるために、清掃後の資料は2階閲覧室の別の部屋へ移動させた。移動後の部屋の窓ガラスはキューブガラスで、通常の窓ガラスよりも断熱性が高い。アジア図書館では、これに加えて気泡緩衝材(いわゆる「プチプチ」)を貼って結露を予防している。また、部屋の一番奥に扇風機をおいて空気の流れを確保するようにした。換気については、窓を開けることはやめ、空調設備での換気に切り替えた。さらに、空調の吹き出し口に近い最上段と、湿気やホコリが溜まりやすい最下段をあけて資料を配架した(図3)。

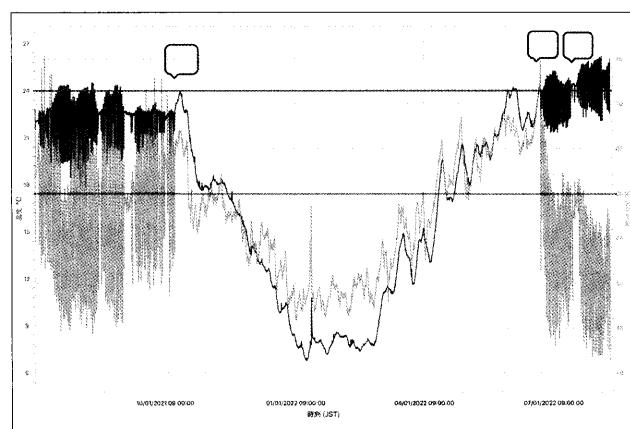
①の温湿度管理は変動を見ながら館内外の専門家に相談し、調整を行っている。例えば、書籍やスチール棚の温度が露点を下回る箇所を指摘された際には、資料移動や清掃時の点検を強化した。下記のグラフは、2021年7月～2022年7月の2階のデータで濃い線が温度、薄い線が湿度だが、全階とも同様の変化がみられた。目安線は温度24度(上)と湿度60%(下)に入れている。エアコンは温湿度が下がる10月に冷房から送風に切り替え(下記グラフ左吹出)、温湿度上昇期には、激しい日較差と湿度を下げることのどちらを優先させるべきか、除湿機メーカーの方にも相談して、6月の下旬にエアコン各階2台のうち、1台は送風のまま、1台を冷房25度にした(下記グラフ中吹出)。それでもまだ湿度が高くなるため、再度相談して1、2階は設定温度を1℃上げ、3階は1℃下げた(下記グラフ右吹出)。以後は小康状態を保っている。
